LIGHT CHECK® Licht - Dosimeterstreifen

Die objektive Messung, wie viel Licht Ihr Kunstwerk erhalten hat

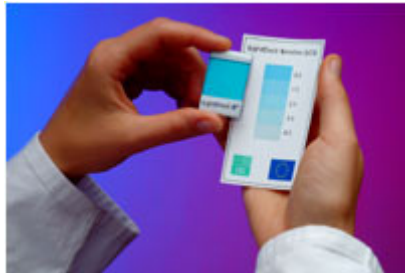
LightCheck® zeigt an, welche Gesamtmenge Licht während einer Ausstellung auf Ihr Kunstwerk fiel, auch bei niedrigen Beleuchtungsstärken wie 50 Lux und während einer Ausstellungsdauer von wenigen Monaten.

LightCheck® besteht aus einer lichtempfindlichen Schicht auf einem Träger. Die Farbe verändert sich unter dem Einfluss von Licht. Anhand einer Vergleichsskala lässt sich die Gesamt-Beleuchtungs-dosis in Kiloluxstunden ablesen.

Die Farbveränderung ist proportional zur Lichtdosis. Andere Faktoren wie Temperatur, Luftschadstoffe und die Art des Lichts (spektrale Verteilung) haben einen gewissen Einfluss. Die auf der Vergleichsskala angegebene Beleuchtungs-dosis entspricht der Farbveränderung erzeugt mit einer Quarz-Halogenlampe bei 500 lx, 23°C und 55% rF.

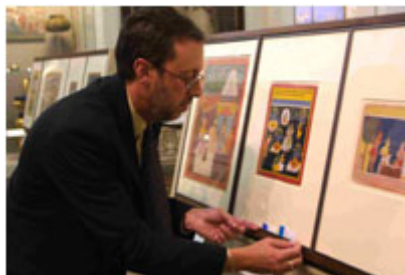
Ein Streifen LightCheck® wird in die Nähe des Kunstwerks angebracht, sodass er ebenso viel Licht erhält wie das Kunstwerk selbst. Täglich, wöchentlich oder monatlich (je nach Lichtsituation) lässt sich mithilfe der Farbvergleichsskala die Beleuchtungsdosis ablesen. Der Farbton auf der Skala, der am ehesten dem Farbton des LightCheck-Streifens entspricht, ergibt die Beleuchtungsdosis, gemäß untenstehender Tabelle.

LightCheck® wird neben dem zu überwachenden Exponat angebracht - an einer Stelle, wo er gleich viel Licht erhält. Die Farbe von LightCheck verändert sich proportional zur Gesamt-Beleuchtungsdosis. Anhand der Farbvergleichsskala lässt sich ablesen, wie viele Kiloluxstunden das Exponat im Untersuchungszeitraum erhalten hat
